# Evaluación de riesgo

## de la infraestructura ante el cambio climático

**Puente sobre Río Tempisque**  
Ruta 21, Liberia, Guanacaste.

San José, Costa Rica, Febrero de 2020.

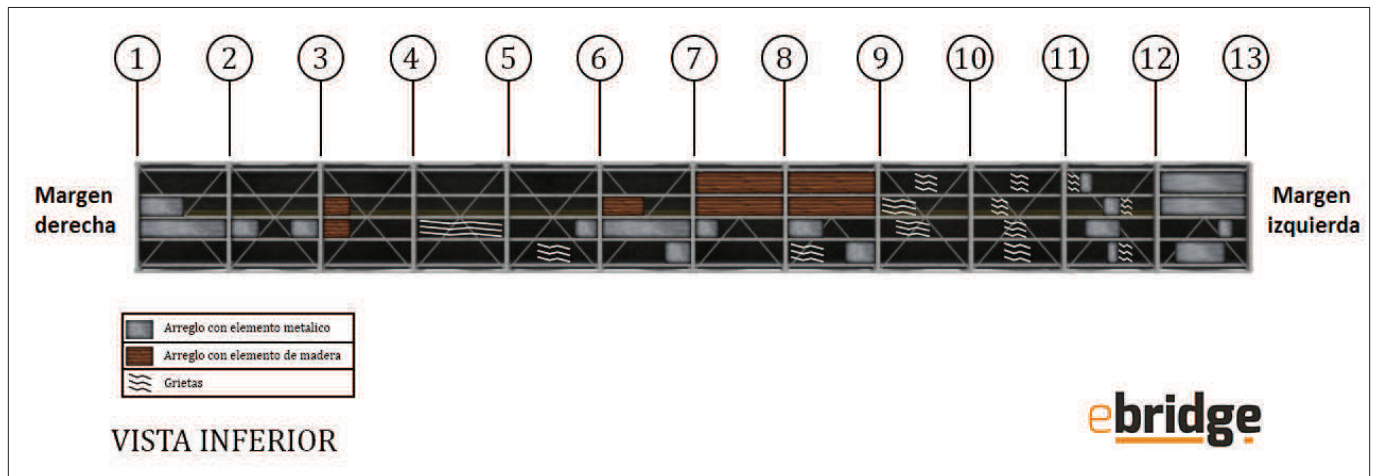
La losa podría sufrir un desprendimiento importante que genere huecos que imposibiliten el paso de vehículos.

Figura 7. Ubicación de defectos principales en la losa

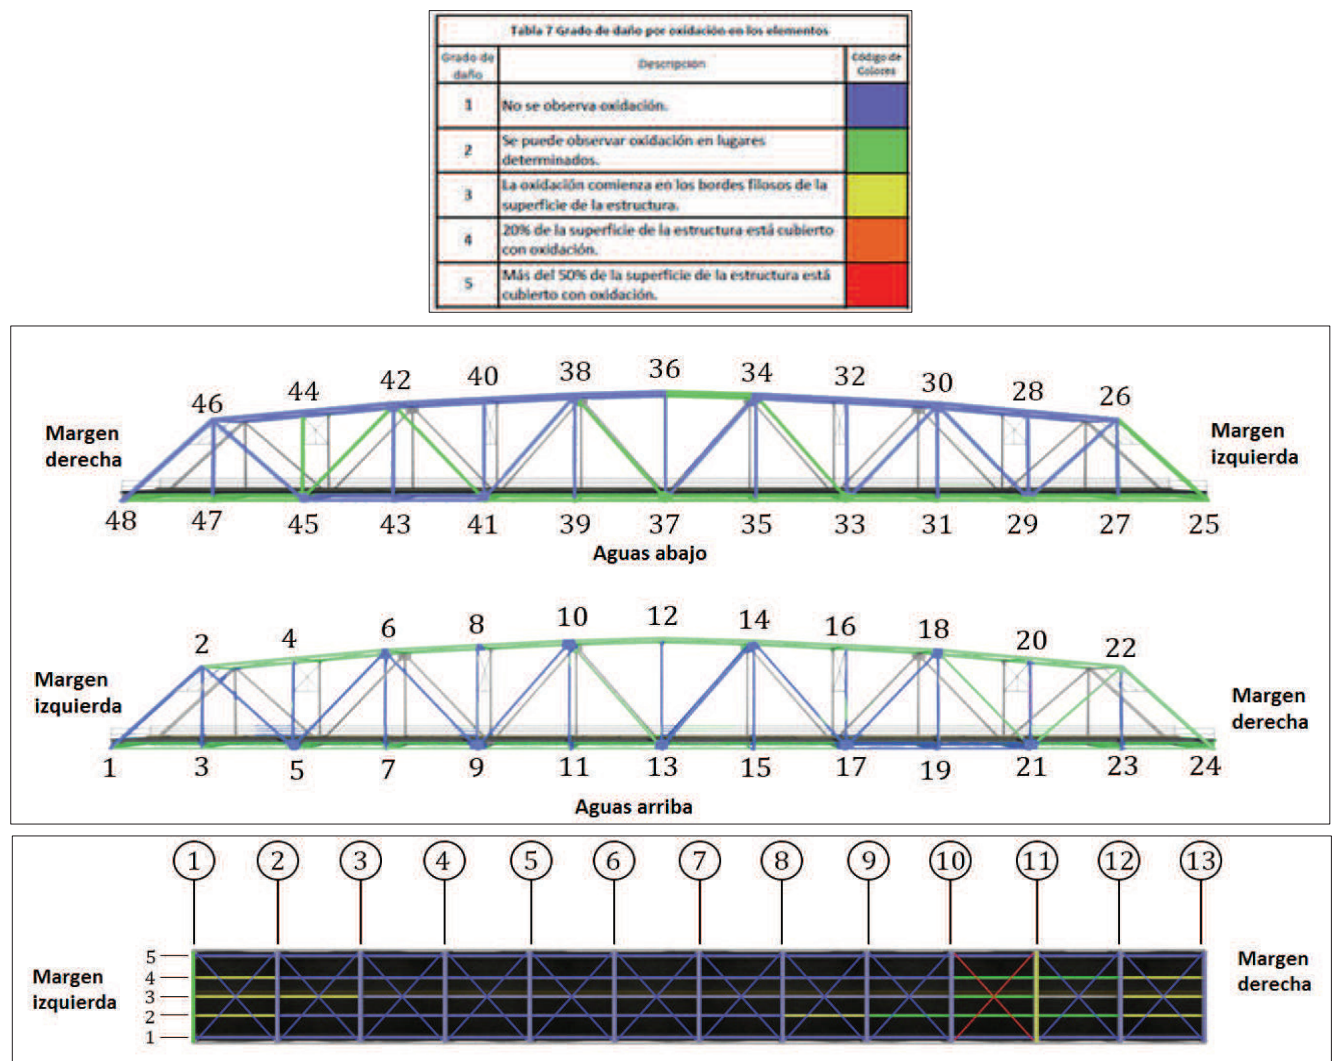
Figura 8. Modelo tridimensional que muestra el estado del puente por oxidación

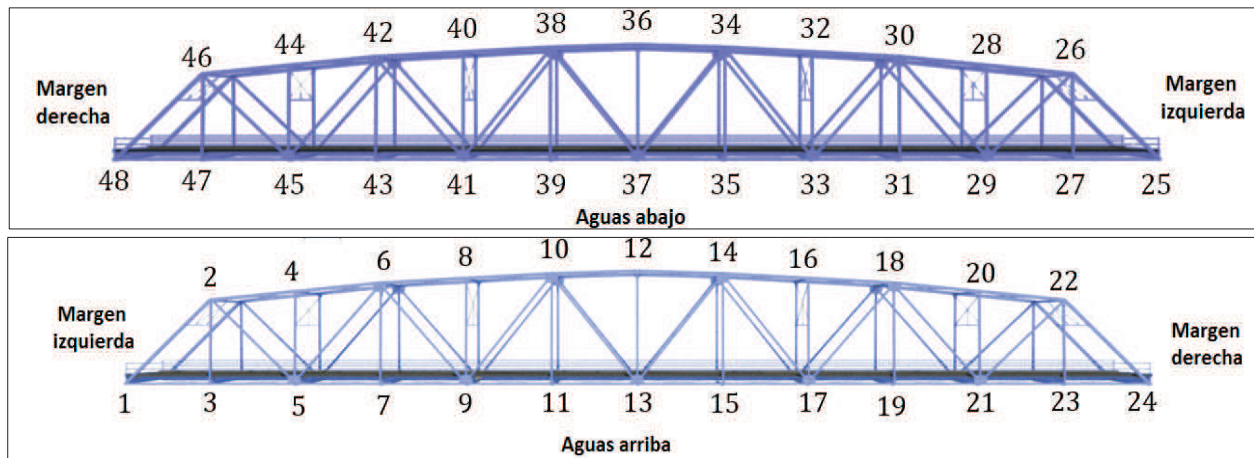
Figura 9. Modelación tridimensional que muestra el estado del puente por corrosión

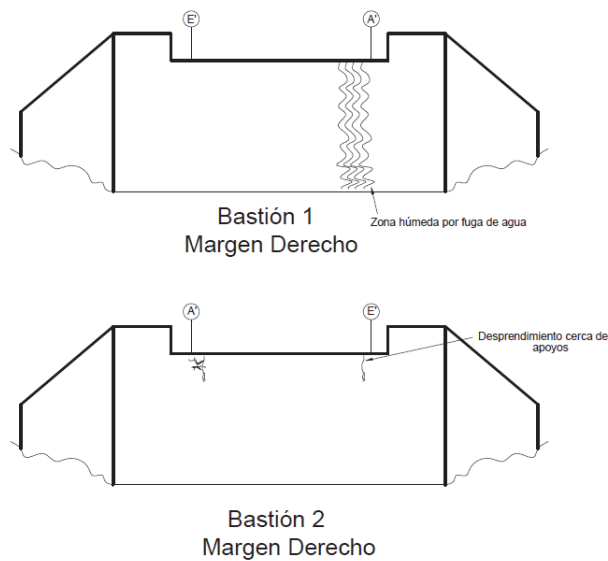
Figura 10. Defectos en subestructura

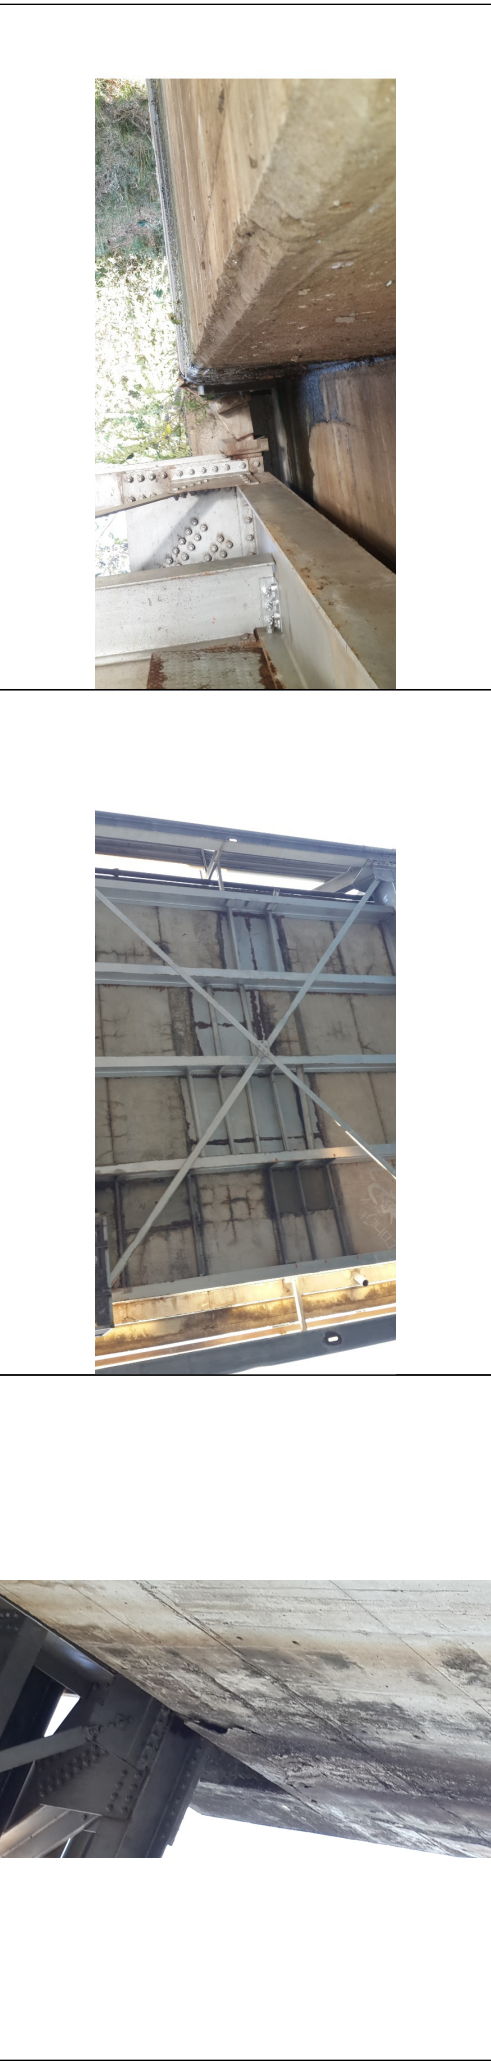
NOTA	AGRIETAMIENTO BAJO APOYO DE CERCHA DE PUENTE	DÍA	27	MES	4	AÑO	2014
No.	4	UBICACIÓN	BARANDA DE ACERO				
NOTA	PARCHES METÁLICOS EN LOSA DE CONCRETO	DÍA	27	MES	4	AÑO	2014
No.	5	UBICACIÓN	ARRIOSTRES				
NOTA	INCLINACIÓN DE APOYO MÓVIL EN BASTIÓN	DÍA	27	MES	2	AÑO	2014
No.	6	UBICACIÓN	PIEZAS DE CERCHA DE ACERO

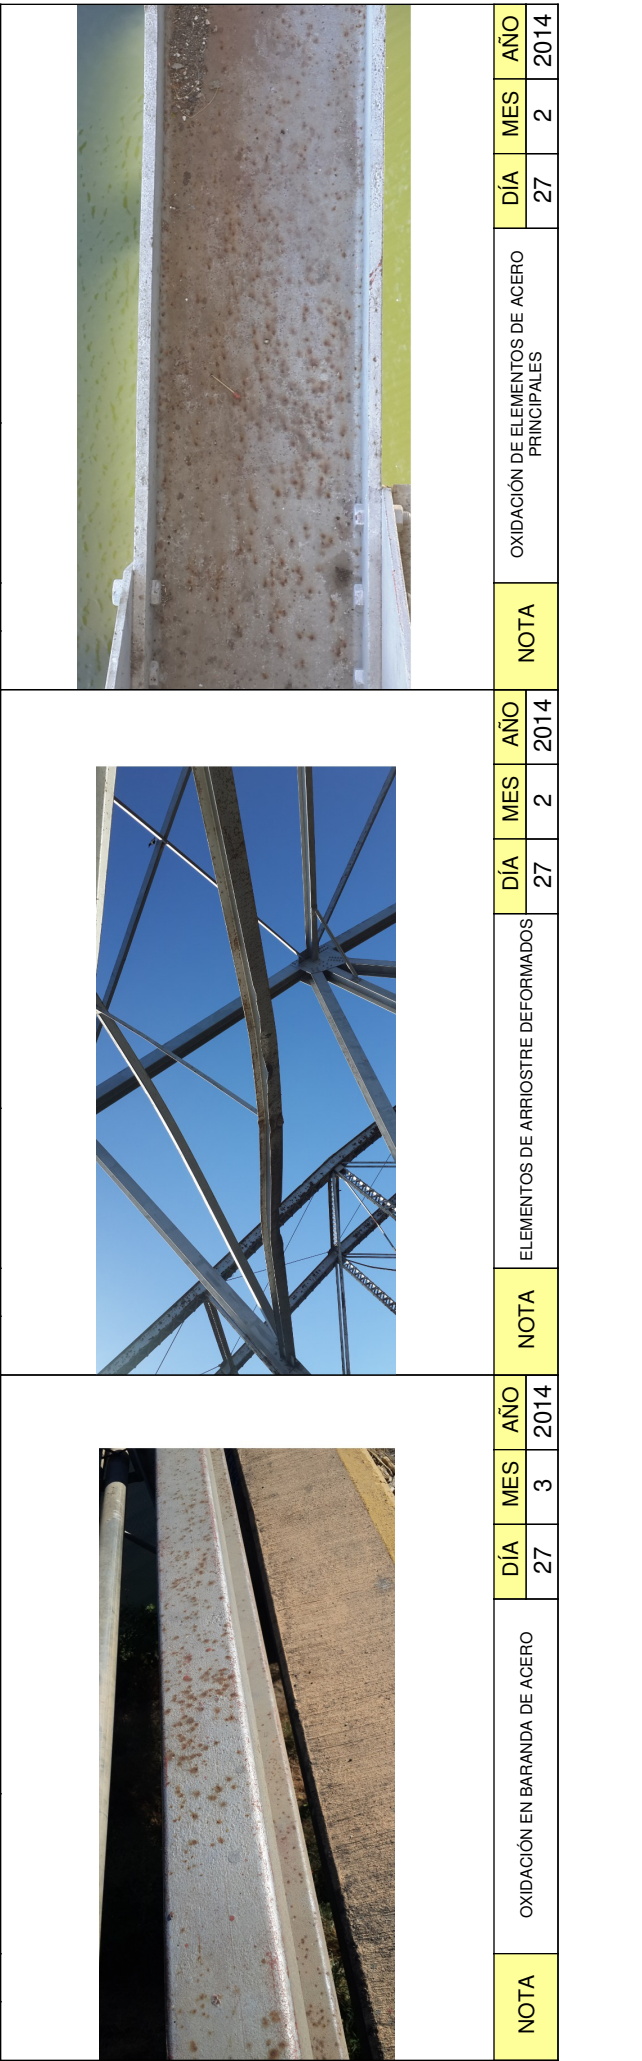
NOTA	OXIDACIÓN EN BARANDA DE ACERO	DÍA	27	MES	3	AÑO	2014
NOTA	ELEMENTOS DE ARRIOSTRE DEFORMADOS	DÍA	27	MES	2	AÑO	2014
NOTA	OXIDACIÓN DE ELEMENTOS DE ACERO PRINCIPALES	DÍA	27	MES	2	AÑO	2014

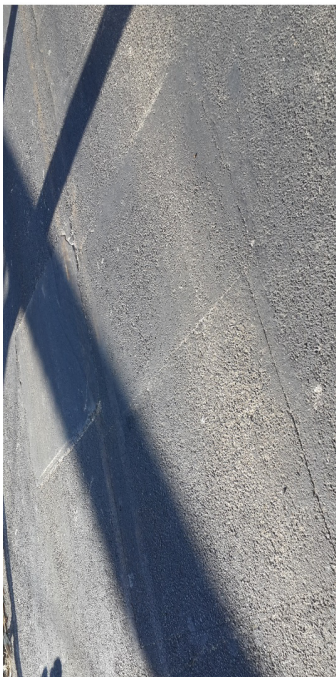
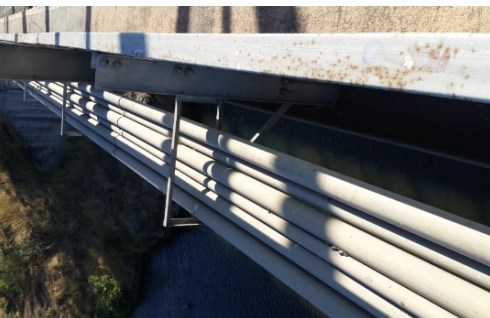
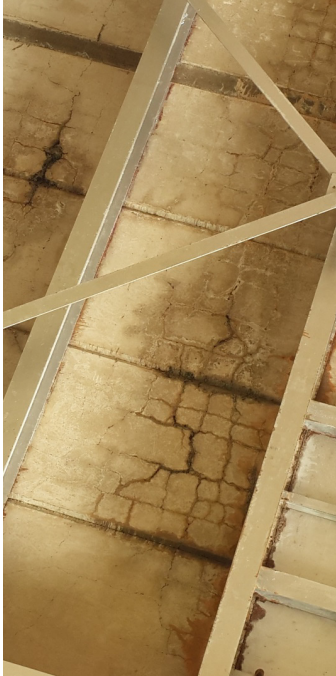
NOTA	AGRIETAMIENTO EN SUPERFICIE DE RUEDO		DÍA	MES	AÑO	NOTA	GRIETAS EN LOSA DE COCNETO		DÍA	MES	AÑO
			27	2	2014				27	2	2014

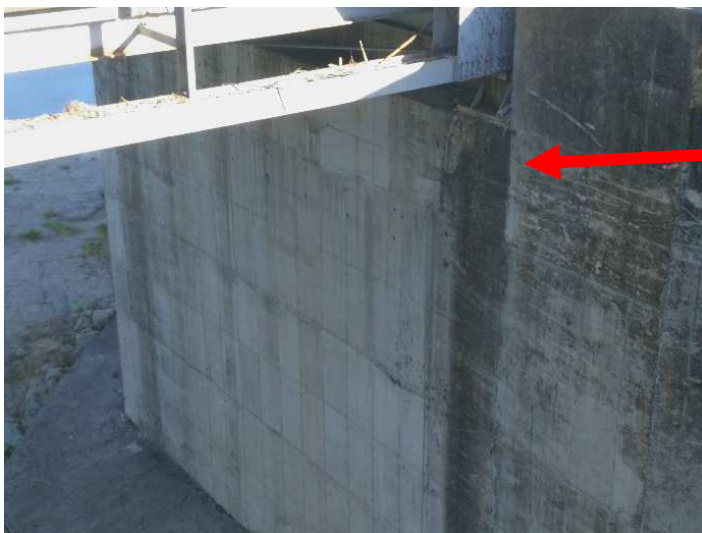
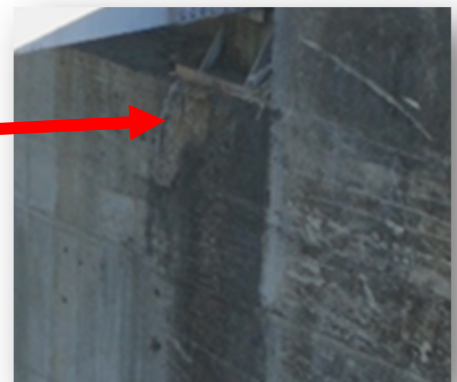
Fotografía 4. Bastión Norte se observan marcas de escorrentía superficial por falta de drenajes.

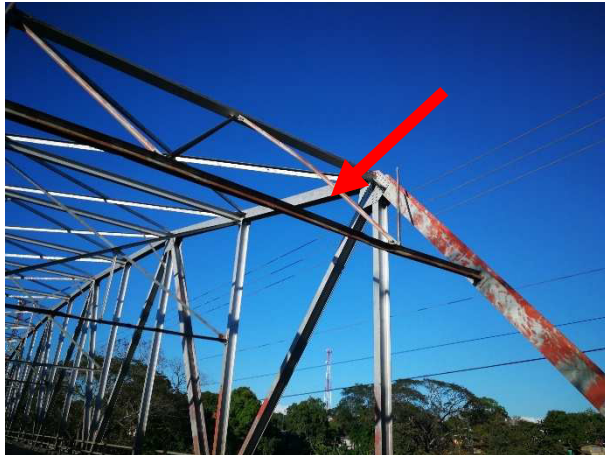
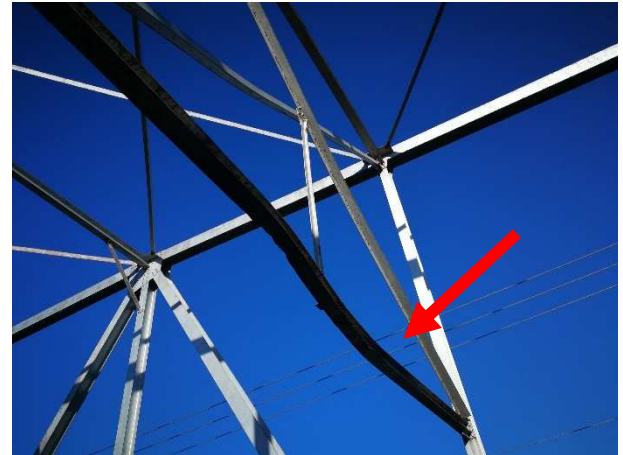
Fotografías 9 y 10. Se observan daños por colisión en la armadura en acero del puente.

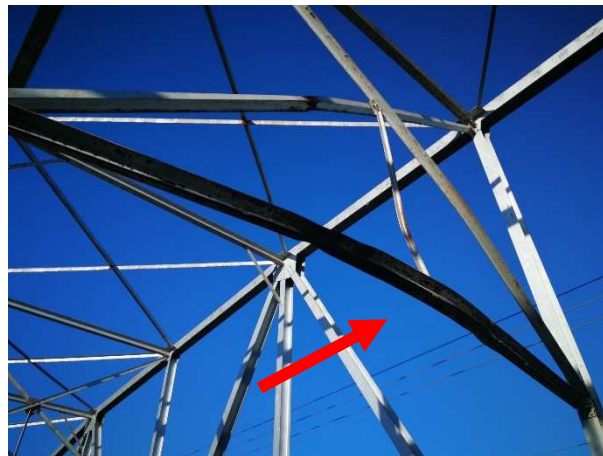
Fotografía 11. Se observan daños por colisión en la armadura en acero del puente.

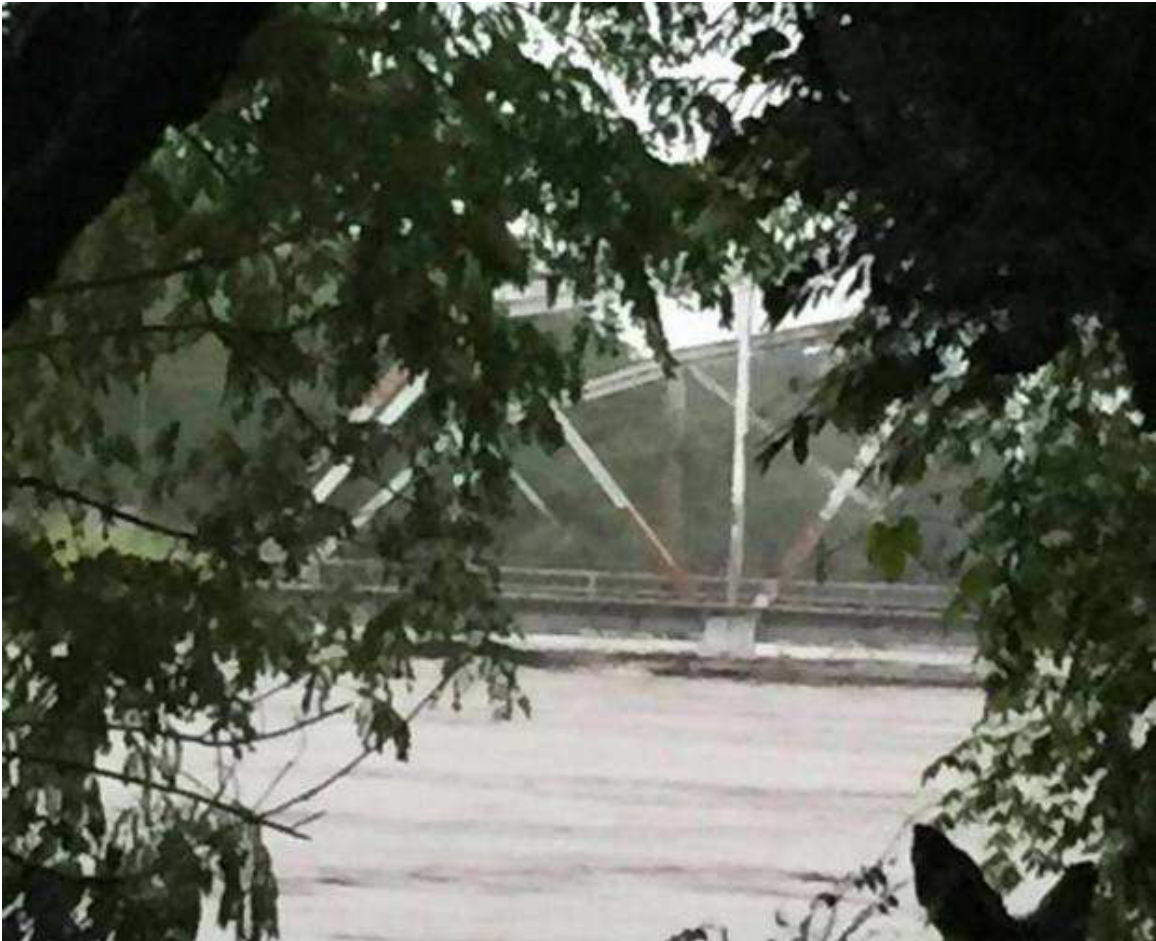
Figura 4-7. Puente en Guardia, 5 de octubre del 2017 antes de la crecida que sobrepasara el puente

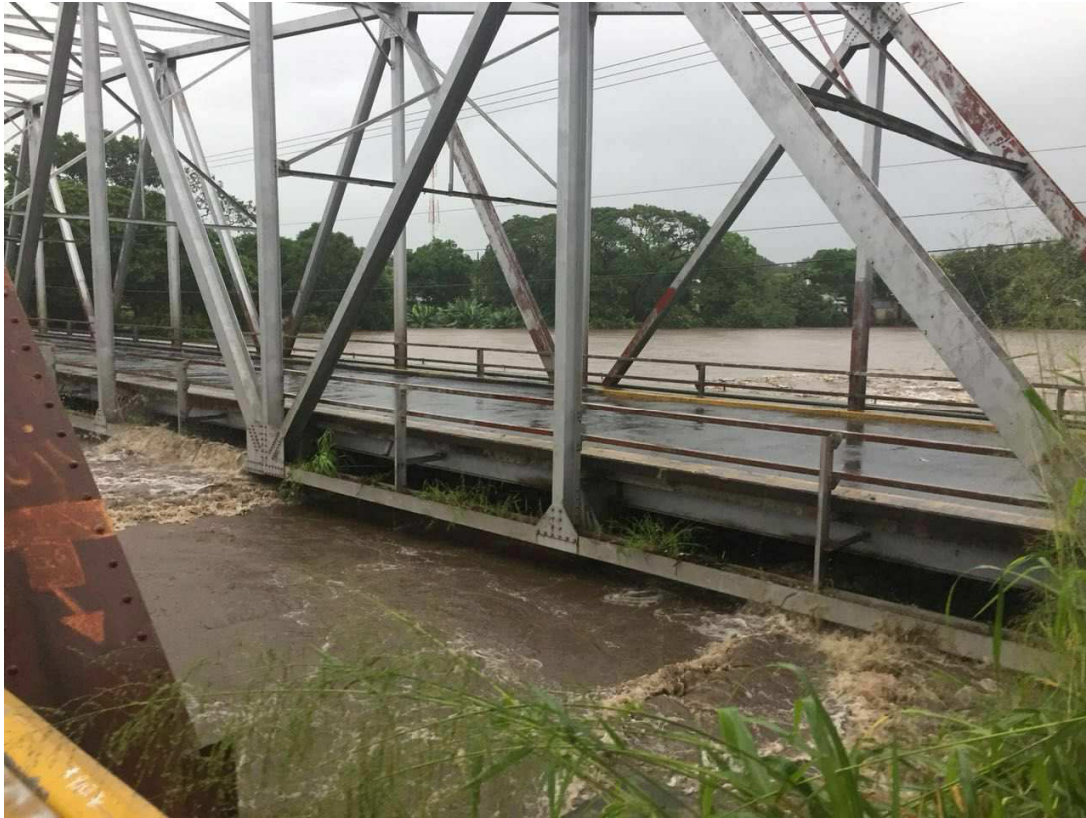
Figura 4-8. Continúa las Crecidas y el paso inhabilitado en el puente
