# Evaluación de riesgo

## de la infraestructura ante el cambio climático

**Puente sobre Río Tempisque**  
Ruta 21, Liberia, Guanacaste.

San José, Costa Rica, Febrero de 2020.

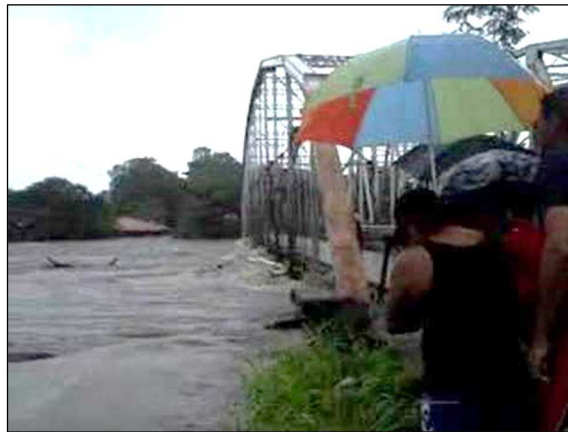
Como parte de la revisión histórica de la información climática investigada, se identificó un evento en octubre de 2007, sobre el cual se tiene conocimiento de que el agua bajo el puente tocó la base de las vigas de la infraestructura (ver Fotografía N°4). Este tipo de eventos extremos es un ejemplo de la importancia de su adecuado registro para la definición de los umbrales de los parámetros climáticos a utilizar en el análisis de riesgo, siendo necesario verificar si existieron eventos similares o más severos que hayan provocado problemas en la infraestructura.

Fotografía 4. Afectación del puente con el caudal tocando la estructura.

La definición de este umbral se tomó a partir del evento lluvioso que se presentó el 15 de octubre de 2007, fecha en la que se cuenta con evidencia de un cierre temporal del paso sobre el puente sobre la ruta 21 en Guardia, inhabilitando la operación y función de la infraestructura debido a crecidas en el cauce del río que amenazaban la integridad de la subestructura (ver Fotografía 4).

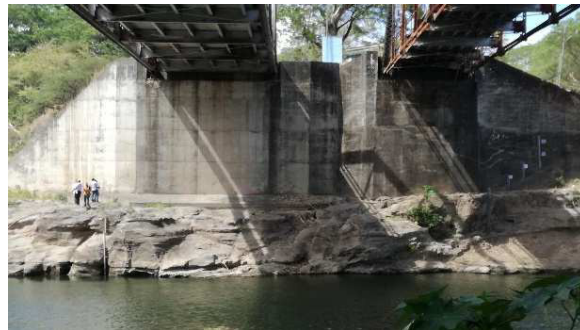
Fotografía 9. Bastiones cimentados sobre roca en la margen izquierda.  
Fuente: Elaboración propia

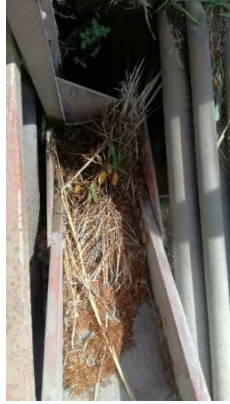
Fotografía 10.  
Desechos orgánicos  
sobre elementos  
inferiores del puente.  
Fuente: Elaboración propia

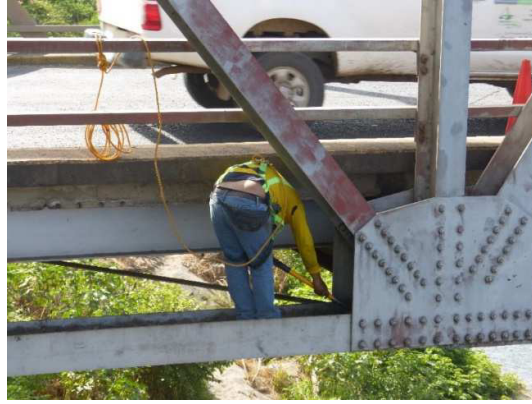
Fotografía 11. Labores de limpieza y  
mantenimiento en ejecución.  
Fuente: Elaboración propia

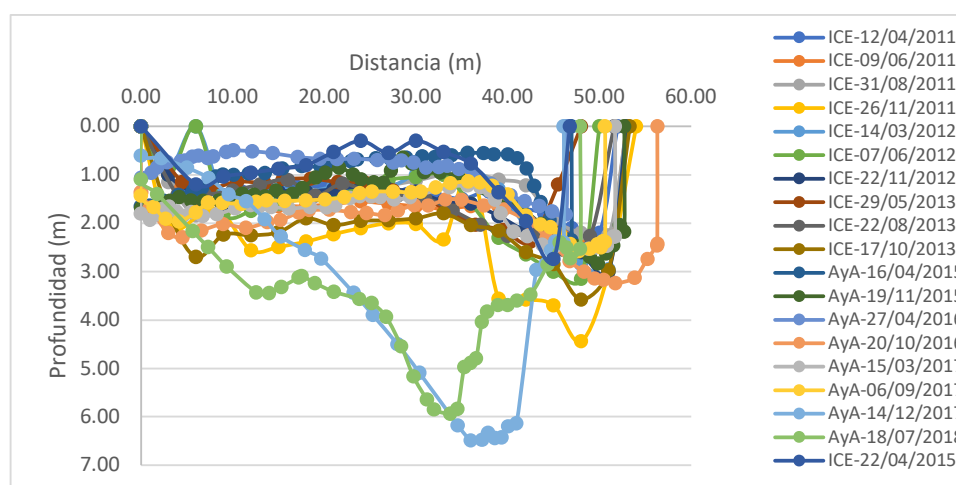
Figura 10. Superposición de mediciones AyA – ICE de sección transversal del río.  
Fuente: Elaboración propia.

En la Figura 10 se observa que, desde abril del 2011 hasta setiembre del 2017, las variaciones en el fondo de la sección fueron relativamente estables y no superaron los 2 m. Sin embargo, desde inicios de setiembre hasta mediados de diciembre del 2017, la variación en la sección del río fue de más de 4 m adicionales con respecto a las mediciones anteriores. Precisamente dentro de este periodo, se registró en octubre de 2017 la afectación directa de la tormenta tropical Nate sobre la zona de Liberia, por lo que se puede relacionar la variación de la sección del río con el impacto de esta tormenta.

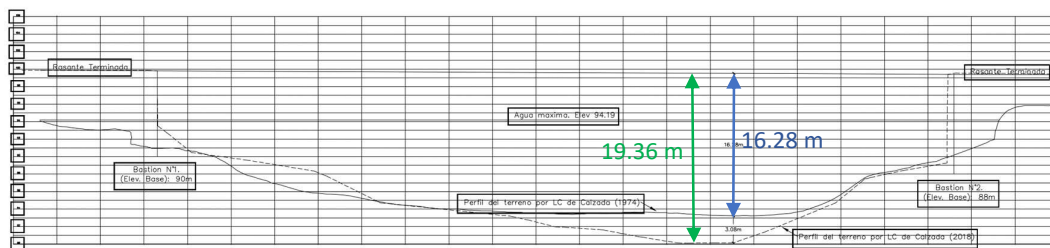
En la Figura N°37 se observa el perfil levantado para la sección bajo el puente en noviembre de 2018. Se estableció una comparación con el perfil histórico de 1974 y se encontró una mayor profundidad en la actualidad.

Figura 37. Perfil de la sección bajo el puente. Comparación para el nivel de terreno en 1974 (flecha azul) y 2018 (flecha verde).

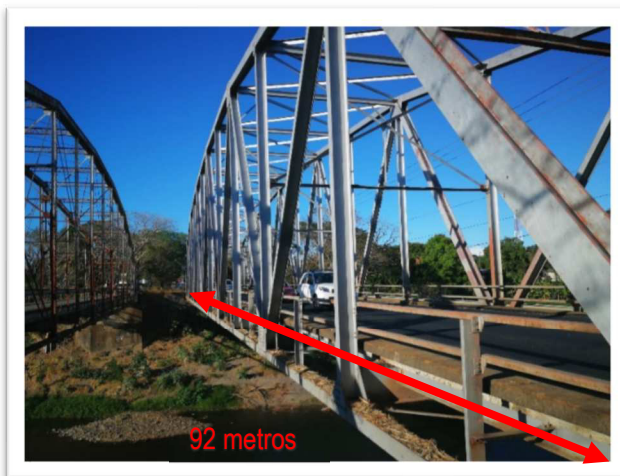
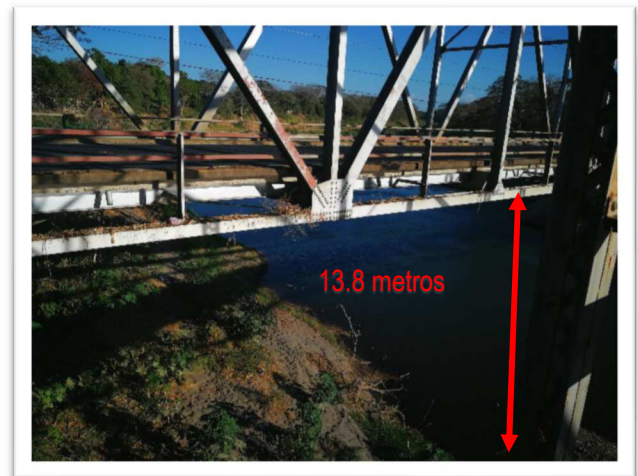
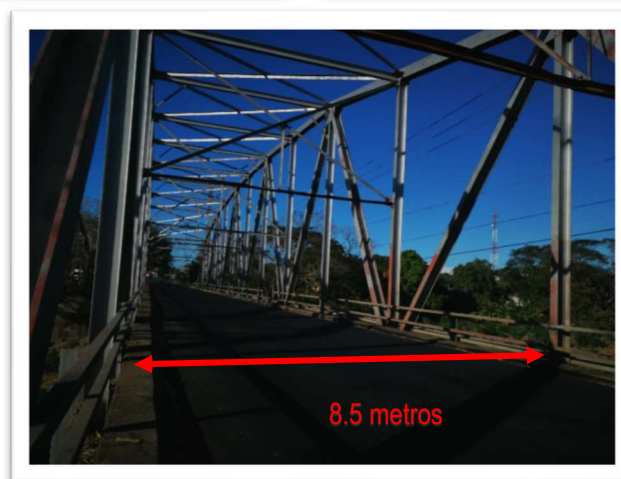
Fotografías 1, 2 y 3. Puente sobre Río Tempisque Ruta Nacional N°21

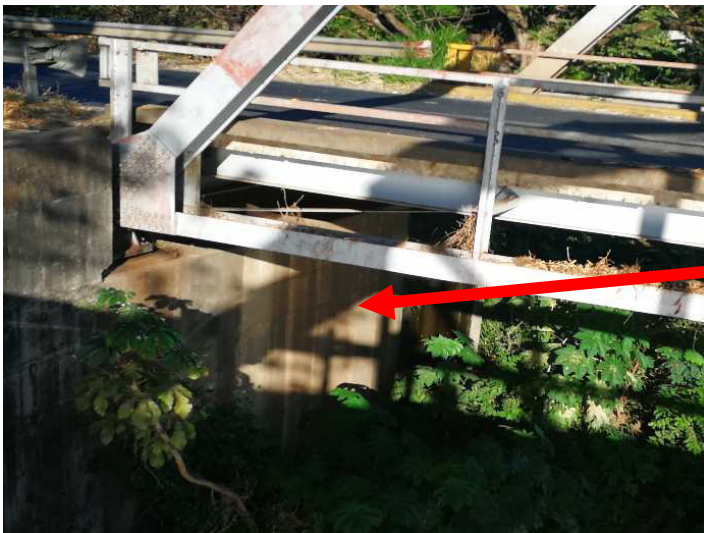
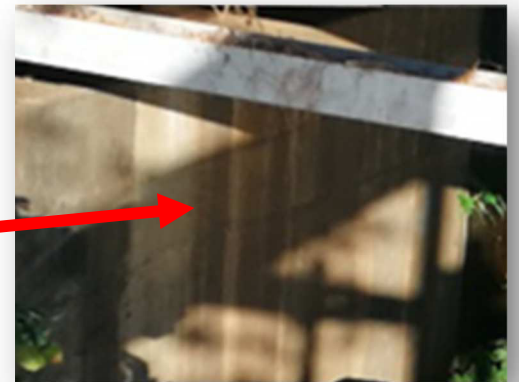
Fotografía 4. Bastión Norte se observan marcas de escorrentía superficial por falta de drenajes.

- La Armadura de acero del puente presenta daños por colisión de vehículos.
- No se observa drenajes, posiblemente obstruidos también por sobrecapa de asfalto.

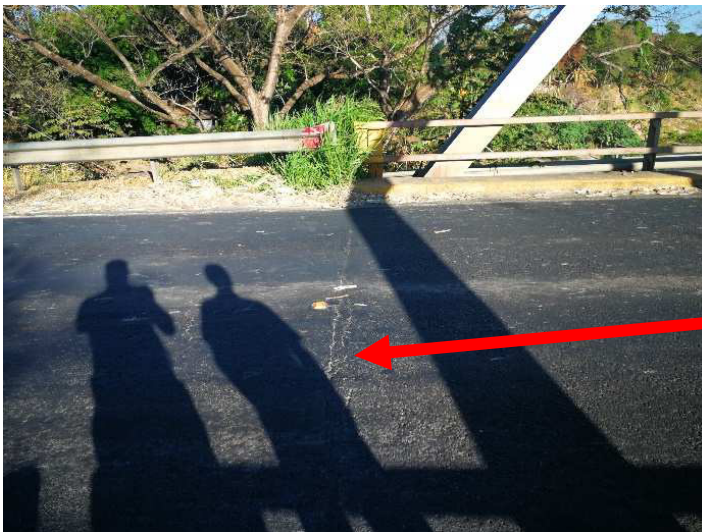
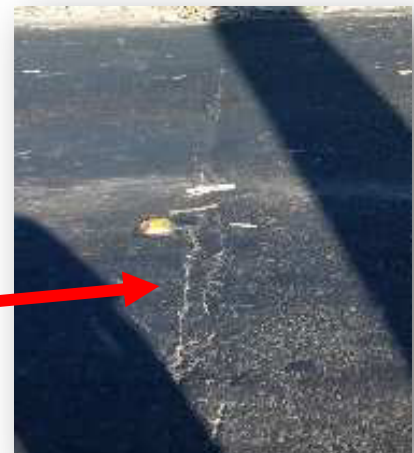
Fotografía 8. Sobre capa de asfalto tapando junta de expansión.

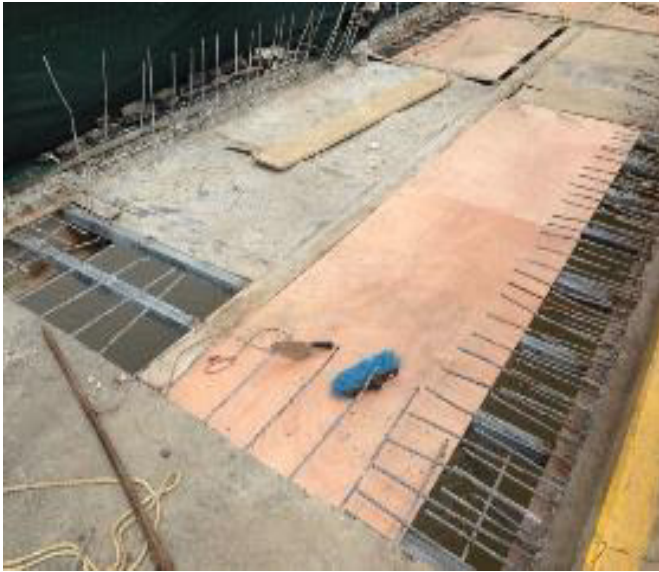
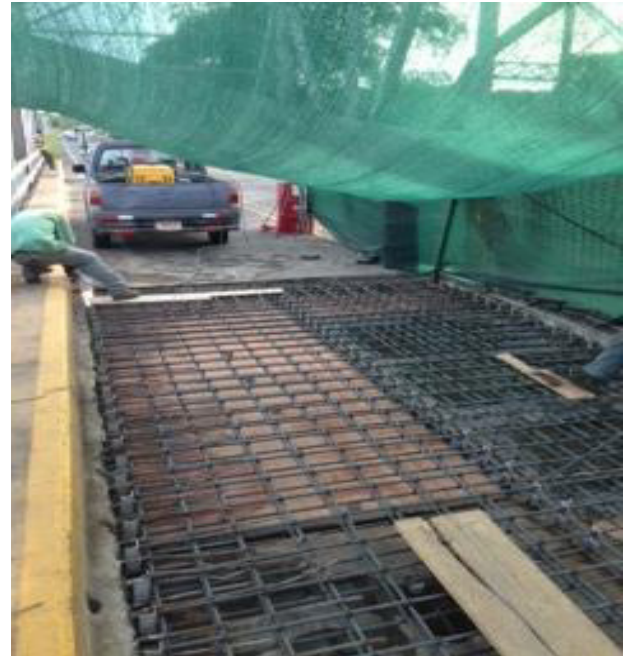
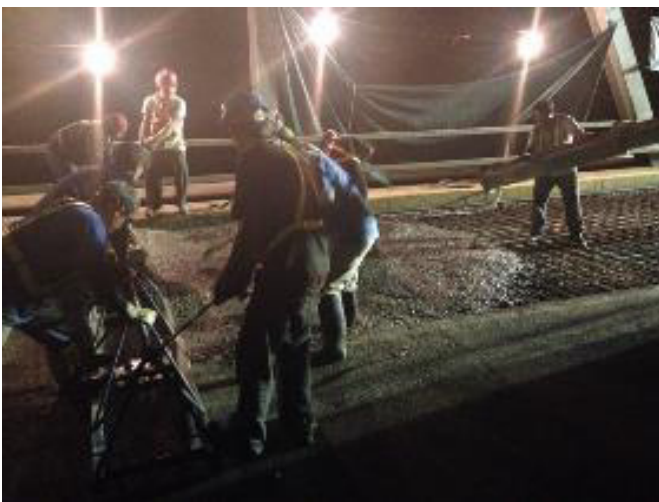
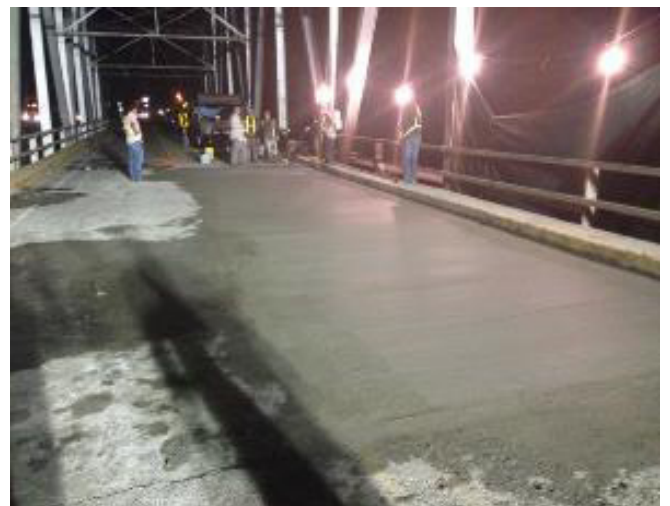
**Fotografías 1-4:** Trabajos para la sustitución de área dañada losa de concreto.

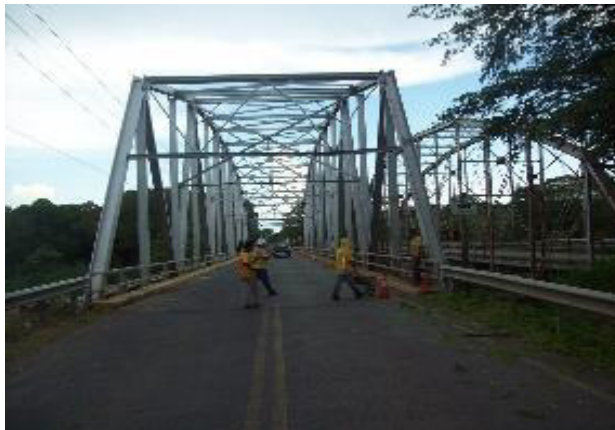
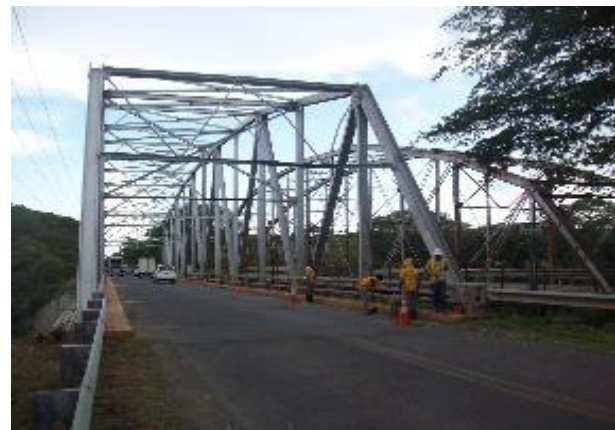
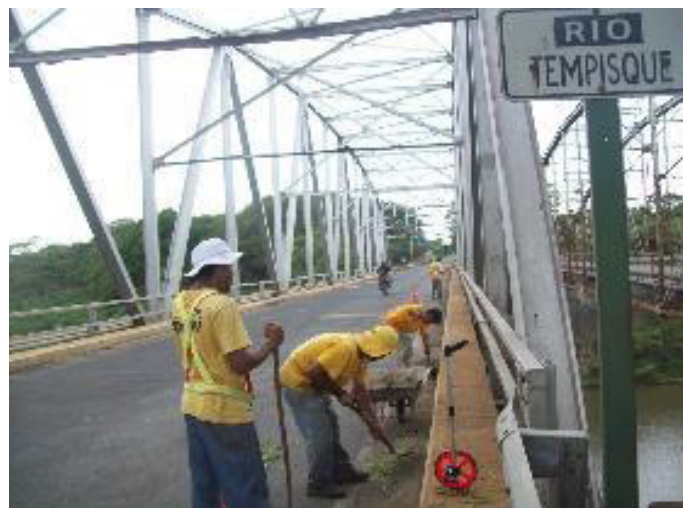
**Fotografías 6-8:** Trabajos de limpieza tanto para la estructura como sus drenajes.

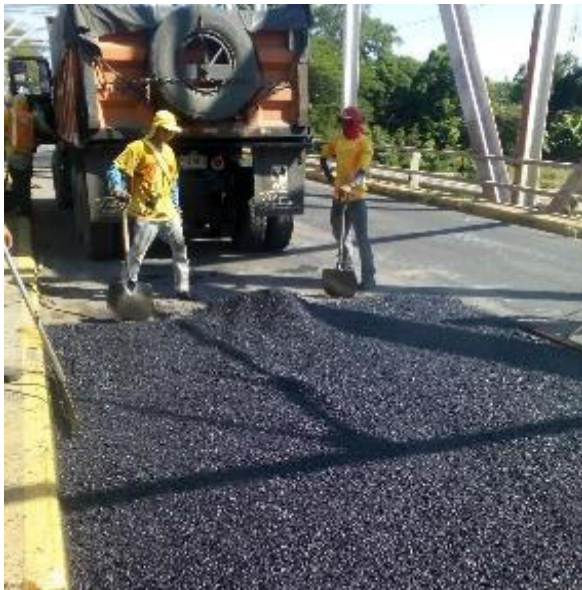
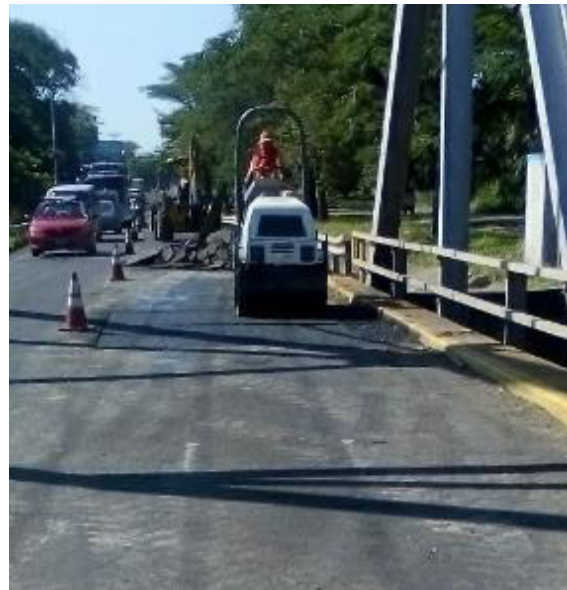
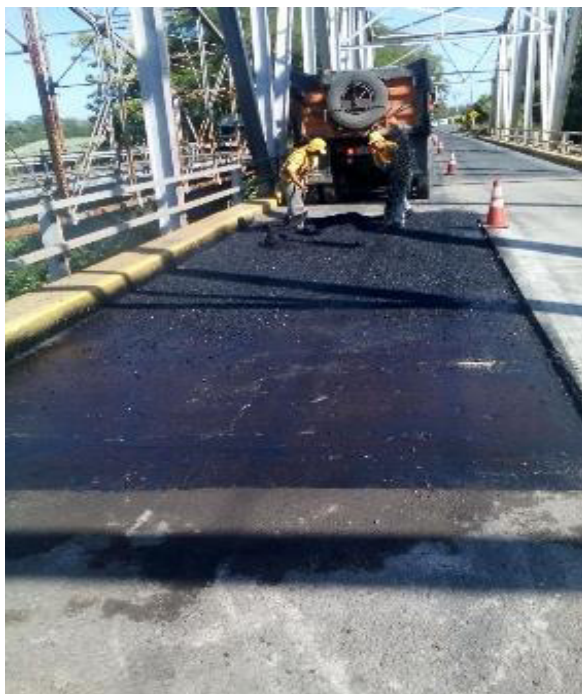
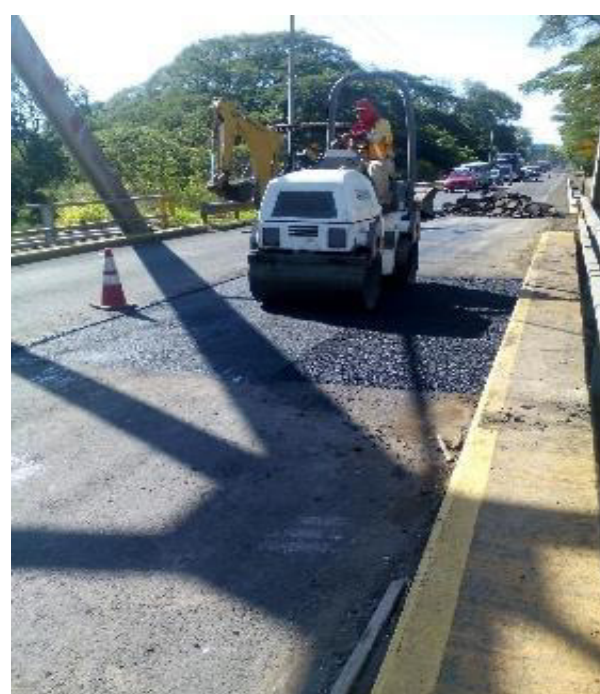
**Fotografías 9-12:** Trabajos de bacheo en la carpeta asfáltica de la estructura.

CONTRATACIÓN DIRECTA 2014CD-000140-OCV00							
FECHA	CANTIDAD	PERIODO	ITEM	DESCRIPCION	UNID	PRECIO	COSTO TOTAL
16/09/2015	60,850	sep-15	M41(A)	Bacheo con mezcla asfáltica en caliente	t	¢57.467,01	¢ 3.496.867,56
17/09/2015	28,910	sep-15	M41(A)	Bacheo con mezcla asfáltica en caliente	t	¢57.467,01	¢ 1.661.371,26
03/12/2015	43,670	dic-15	M41(A)	Bacheo con mezcla asfáltica en caliente	t	¢57.467,01	¢ 2.509.584,33
12/10/2016	19,730	oct-16	M41(A)	Bacheo con mezcla asfáltica en caliente	t	¢57.467,01	¢ 1.133.824,11
							¢ 8.801.647,25

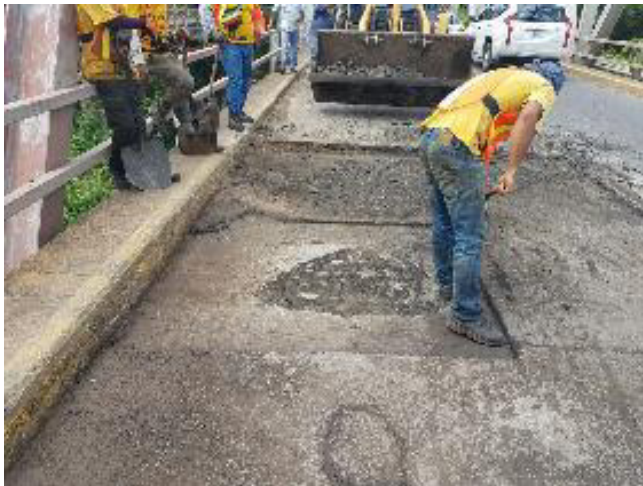
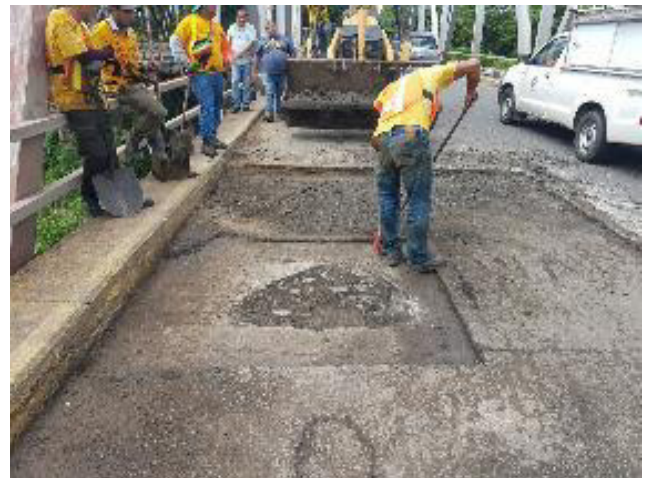
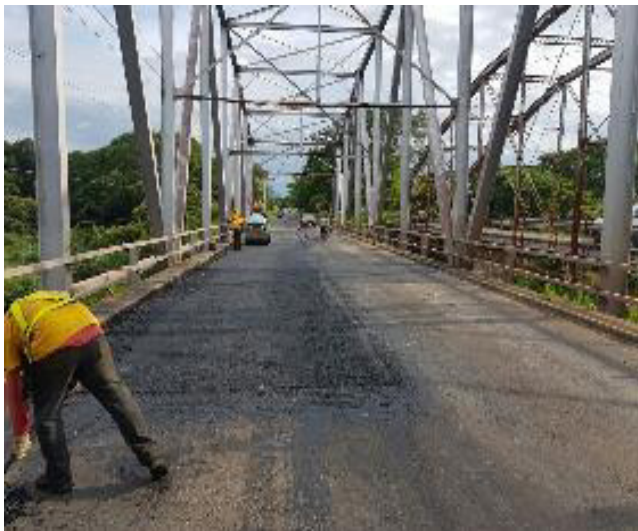
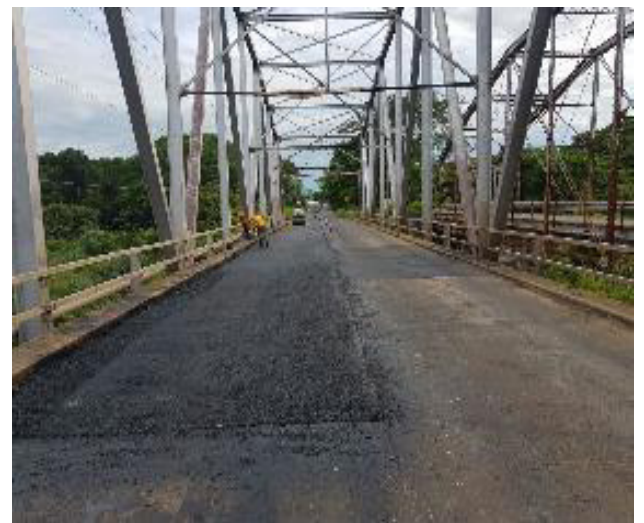
**Fotografías 13-16:** Trabajos de bacheo en la carpeta asfáltica de la estructura.

LICITACIÓN PÚBLICA 2014LN-000017-0CV00								
FECHA	CANTIDAD	PERIODO	ITEM	DESCRIPCION	UNID	PRECIO	COSTO TOTAL	
26/05/2017	20,770	may-17	M41(A)	Bacheo con mezcla asfáltica en caliente	t	¢63.418,33	¢ 1.317.198,71	
31/08/2017	20,430	ago-17	M41(A)	Bacheo con mezcla asfáltica en caliente	t	¢63.418,33	¢ 1.295.636,48	
22/12/2017	10,890	dic-17	M41(D)	Bacheo de urgencia	t	¢65.615,14	¢ 714.548,87	
							¢ 3.327.384,07

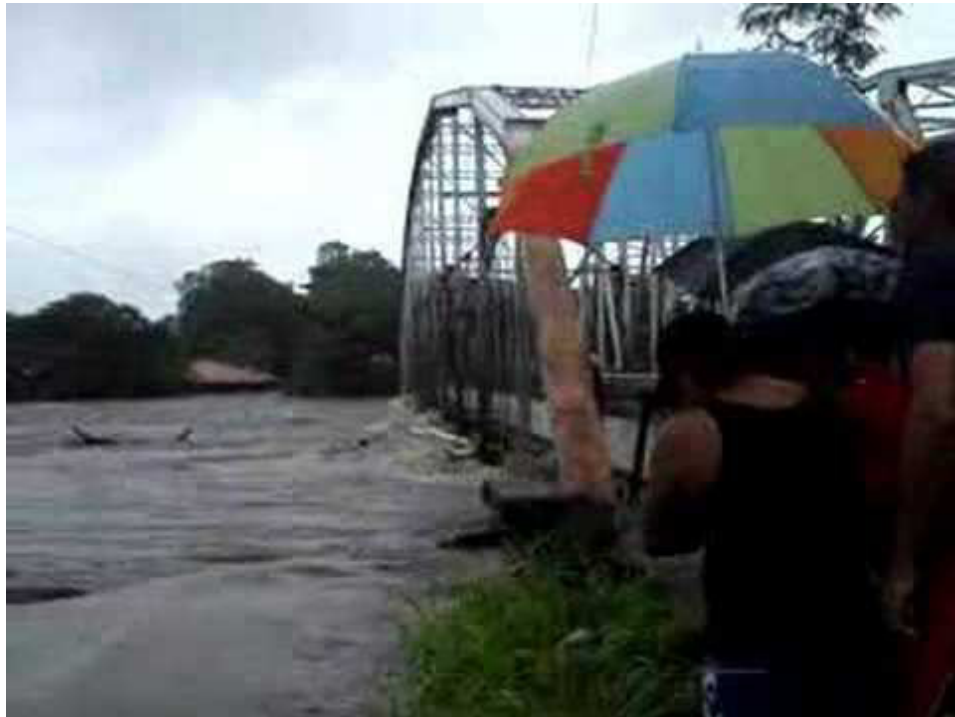
Figura 4-1. Puente en Guardia 13 de Octubre del 2007  
Mediante un video captado el 13 de octubre del 2007 en el sitio del puente en Guardiade Liberia, se evidencia como el agua toca la estructura, al punto de casi sobrepasar la losa de rodamiento del puente viejo. (PUPUPU12345, 2018)

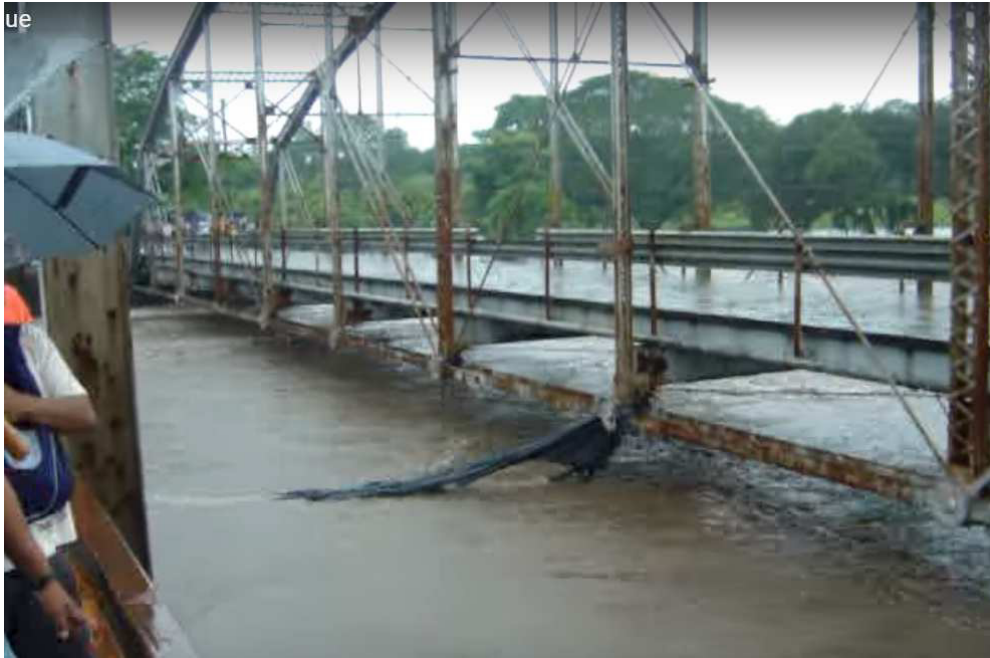
Figura 4-2. Puente en Guardia 9 de Setiembre del 2008

Un Video Muestra el paso cerrado para vehículos y el nivel de río es muy cercano a la losa del puente. Existen comentarios que indican que el nivel del río topó con la estructura del puente (losa de rodamiento)

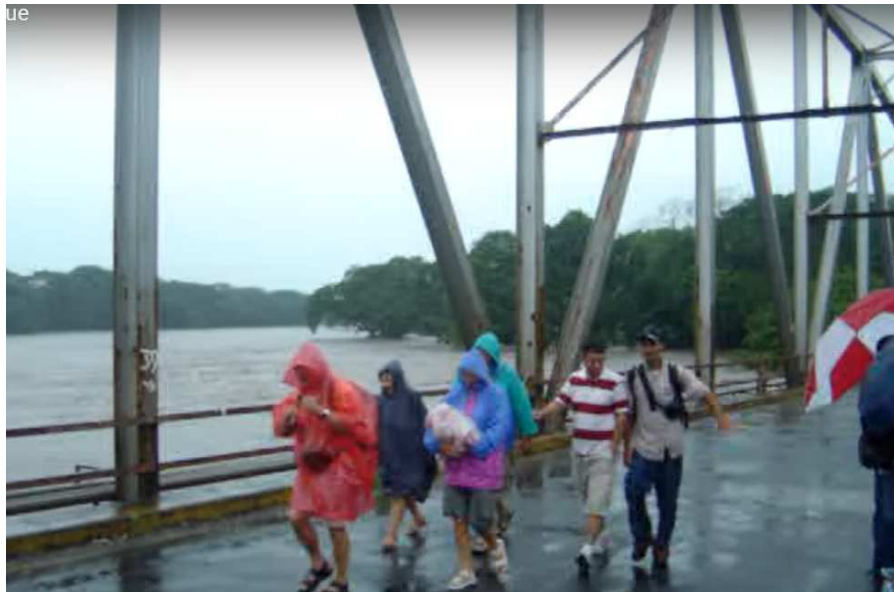
Figura 4-3. 9 de setiembre del 2008, solo se permite el paso de peatones

La crecida del río provoca que el cierre en el puente durara más de 5 días y solo se habilitó para el paso de peatones. (Viales, 2018)

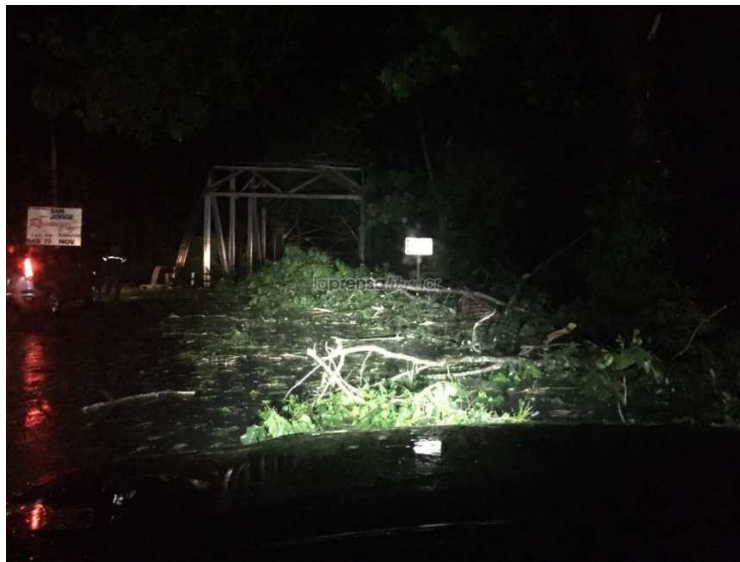
Caída de árboles y una crecida no tan extraordinaria a la altura del puente. (La prensa libre, 2018)

Figura 4-5. Caída de árboles en el relleno de aproximación del puente, huracán Otto

La afectación en la zona producto del huracán Otto está relacionada con fuertes ráfagas de viento, las cuales provocaron la caída de árboles y ramas sobre la carretera.

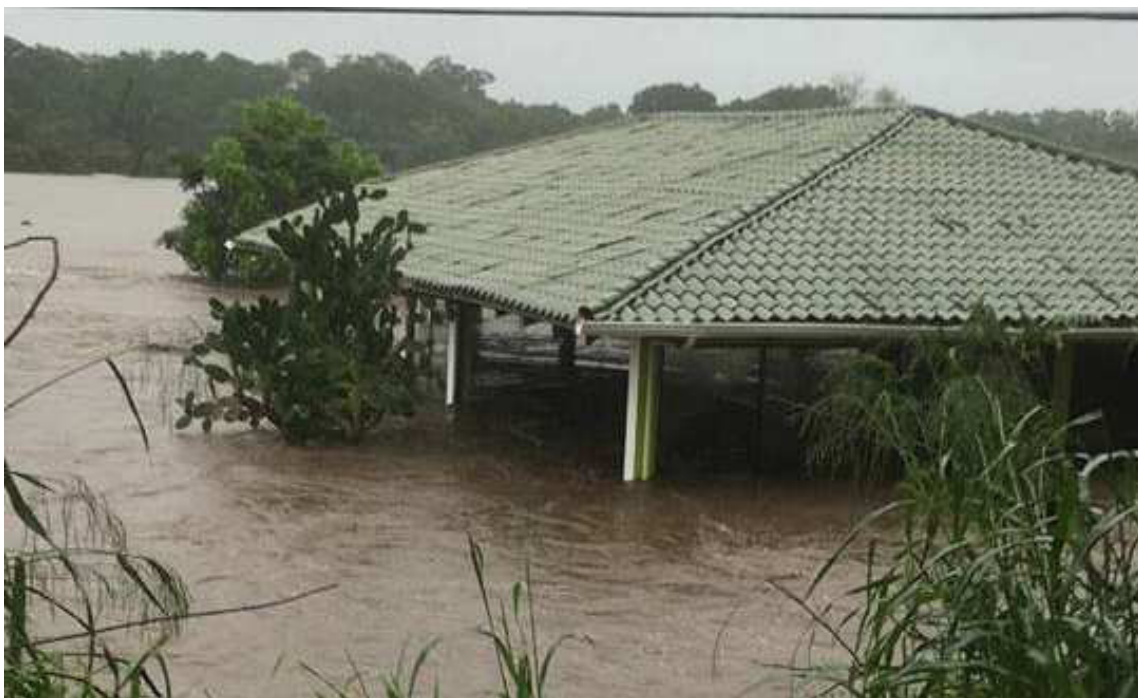
Figura 4-6. Zona de inundación aguas arriba del puente

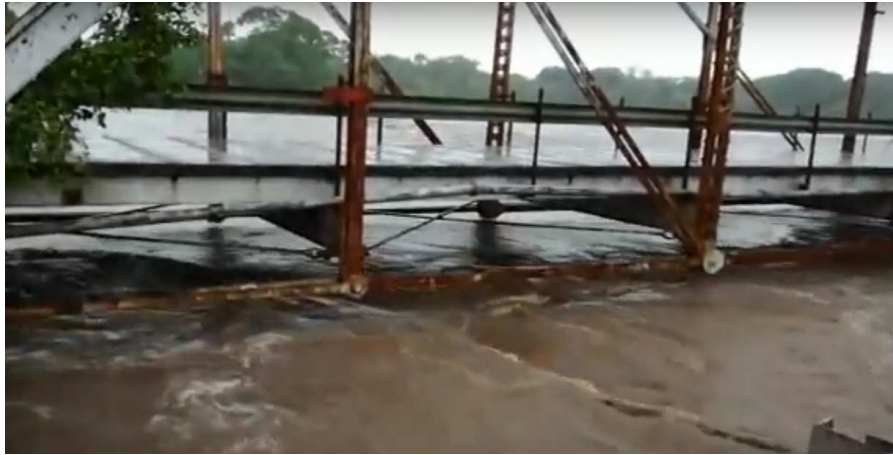
Se puede observar como el nivel del río amenaza con entra en contacto con la estructura del puente. El agua toca en algunos sectores la estructura (margen derecha), existe turbulencia y vorticidad en los bastiones. No hay un contacto total.

Figura 4-9. Nivel del río aún no baja

Se Registran más de cinco días donde la situación en el puente en Guardia se mantiene tal que el paso por esta infraestructura estuvo inhabilitado al menos para el paso de vehículos.

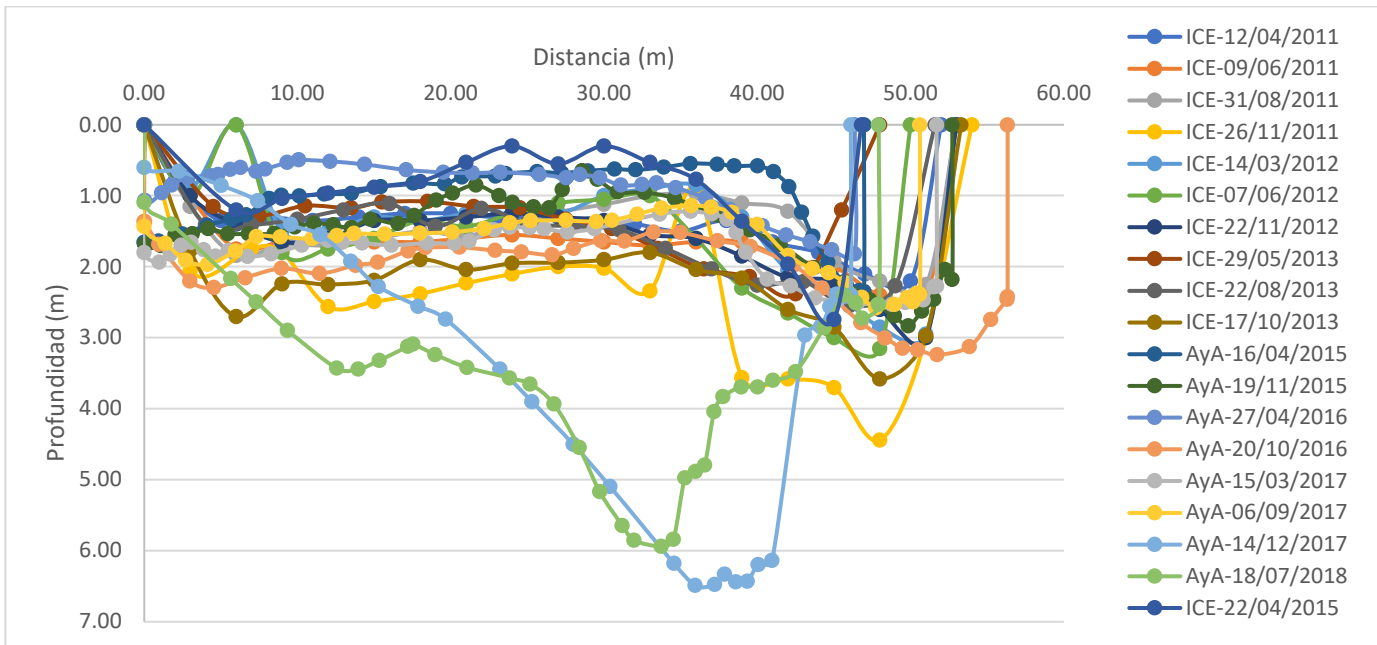
Figura 5-1. Superposición de perfiles AyA-ICE

Observando el gráfico anterior, desde abril del 2011 hasta setiembre del 2017 las variaciones en el fondo de la sección no supera los 2m, sin embargo, de inicios del mes de setiembre a mediados del mes de diciembre del 2017, la variación en la sección del río fue significativa (más de 4 m). Dentro de este periodo se registró para el mes de octubre la afectación directa de la Tormenta Tropical Nate sobre la zona de Liberia, por lo que se puede relacionar la variación de la sección del río con el impacto de la tormenta Nate.

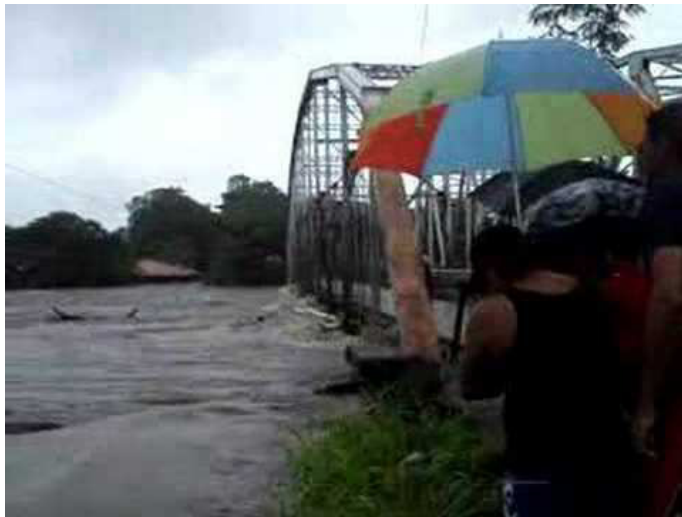
Figura 7. Puente en río Tempisque, Guardia 13 de Octubre del 2007

Mediante un video captado el 13 de octubre del 2007 en el sitio del puente en Guardia de Liberia, se evidencia como el agua toca la estructura, al punto de casi sobrepasar la losa de rodamiento del puente viejo. (PUPUPU12345, 2018)

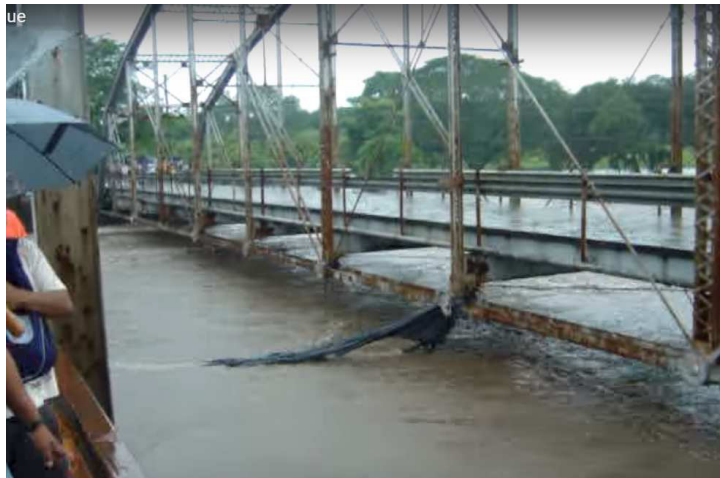
Figura 8. Puente en Guardia 9 de Setiembre del 2008

Un Video Muestra el paso cerrado para vehículos y el nivel de río es muy cercano a la losa del puente. Existen comentarios que indican que el nivel del río topó con la estructura del puente (losa de rodamiento)

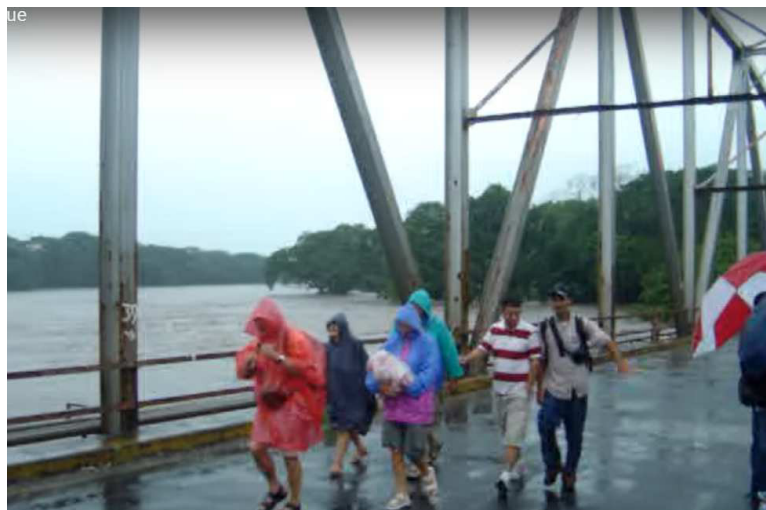
Figura 9. El 9 de setiembre del 2008, solamente se permitió el paso de peatones

La crecida del río provoca que el cierre en el puente durara más de 5 días y solo se habilitó para el paso de peatones. (Viales, 2018)

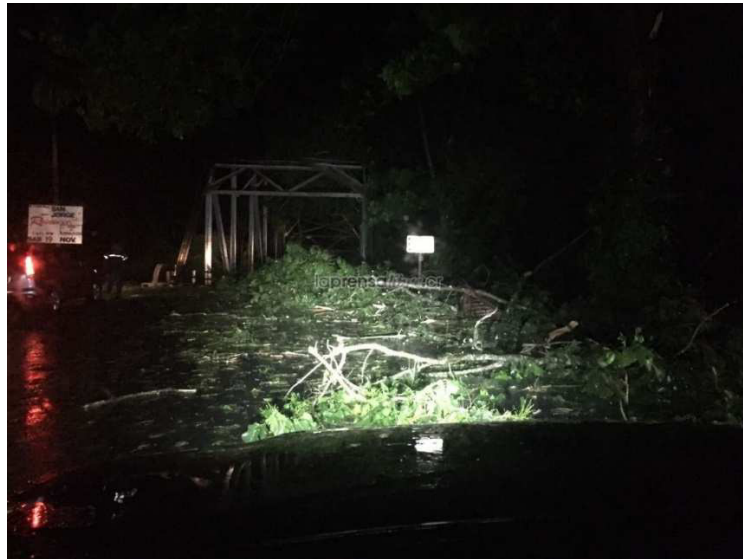
Caída de árboles y una crecida no tan extraordinaria a la altura del puente. (La prensa libre, 2018)

Figura 10. Caída de árboles en el relleno de aproximación del puente, huracán Otto

La afectación en la zona producto del huracán Otto está relacionada con fuertes ráfagas de viento, las cuales provocaron la caída de árboles y ramas sobre la carretera.

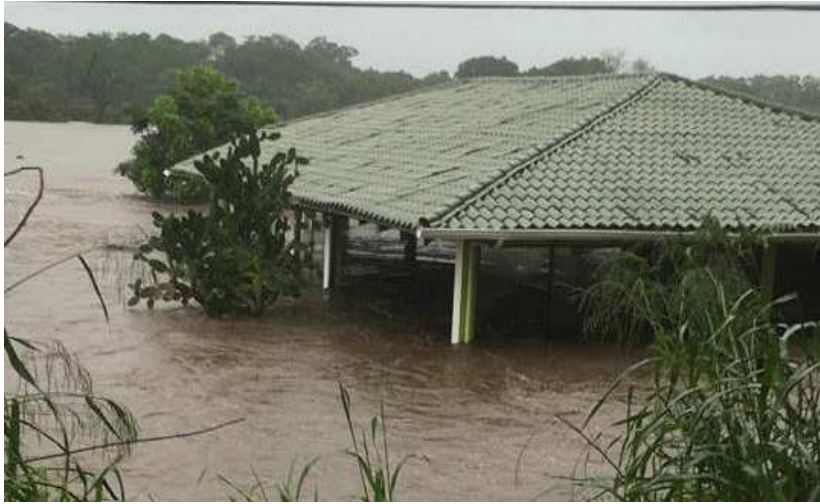
Figura 11. Zona de inundación aguas arriba del puente

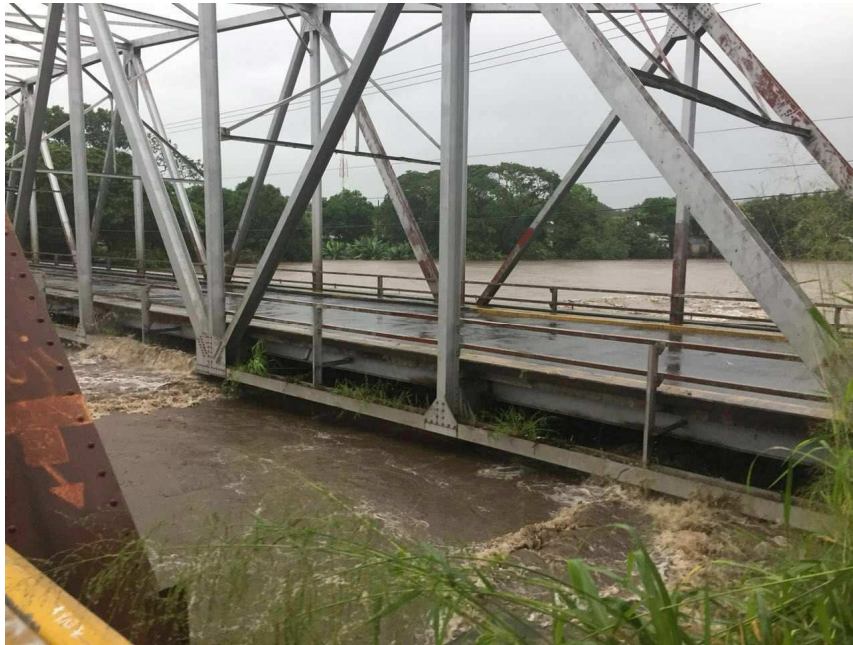
De acuerdo con la página web de radio La Pampa, así se mantenía el nivel del río sobre el puente en Guardia. (Radio la Pampa, 2018)

Figura 13. Crecida en el cauce y paso inhabilitado en el puente

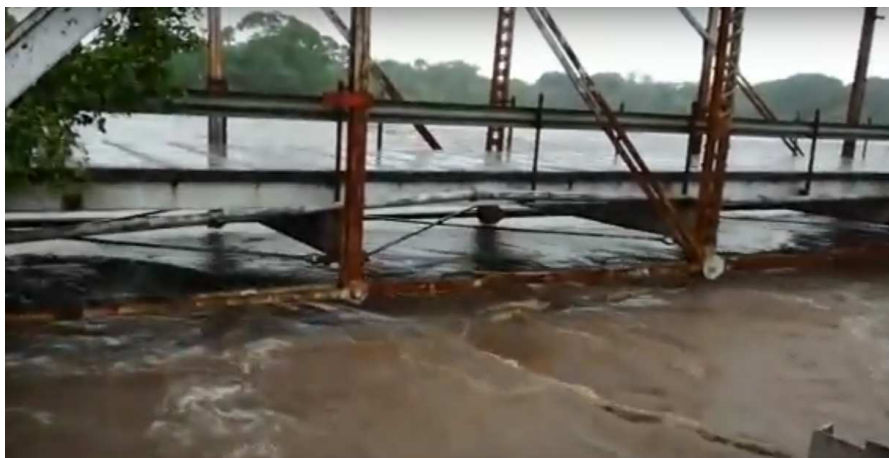
Se puede observar como el nivel del río amenaza con entra en contacto con la estructura del puente. El agua toca en algunos sectores la estructura (margen derecha), existe turbulencia y vorticidad en los bastiones. No hay un contacto total.

Figura 14. Nivel del río se mantiene crecido

Se Registran más de cinco días donde la situación en el puente en Guardia se mantiene tal que el paso por esta infraestructura estuvo inhabilitado al menos para el paso de vehículos.
